П А С П О Р Т

I. НАИМЕНОВАНИЕ ПАМЯТНИКА ЧасовняII. ТИПОЛОГИЧЕСКАЯ
ПРИНАДЛЕЖНОСТЬ

к паспорту "Часовня". Московская область, Коломенский район,
г. Коломна, ул. Лазарева.

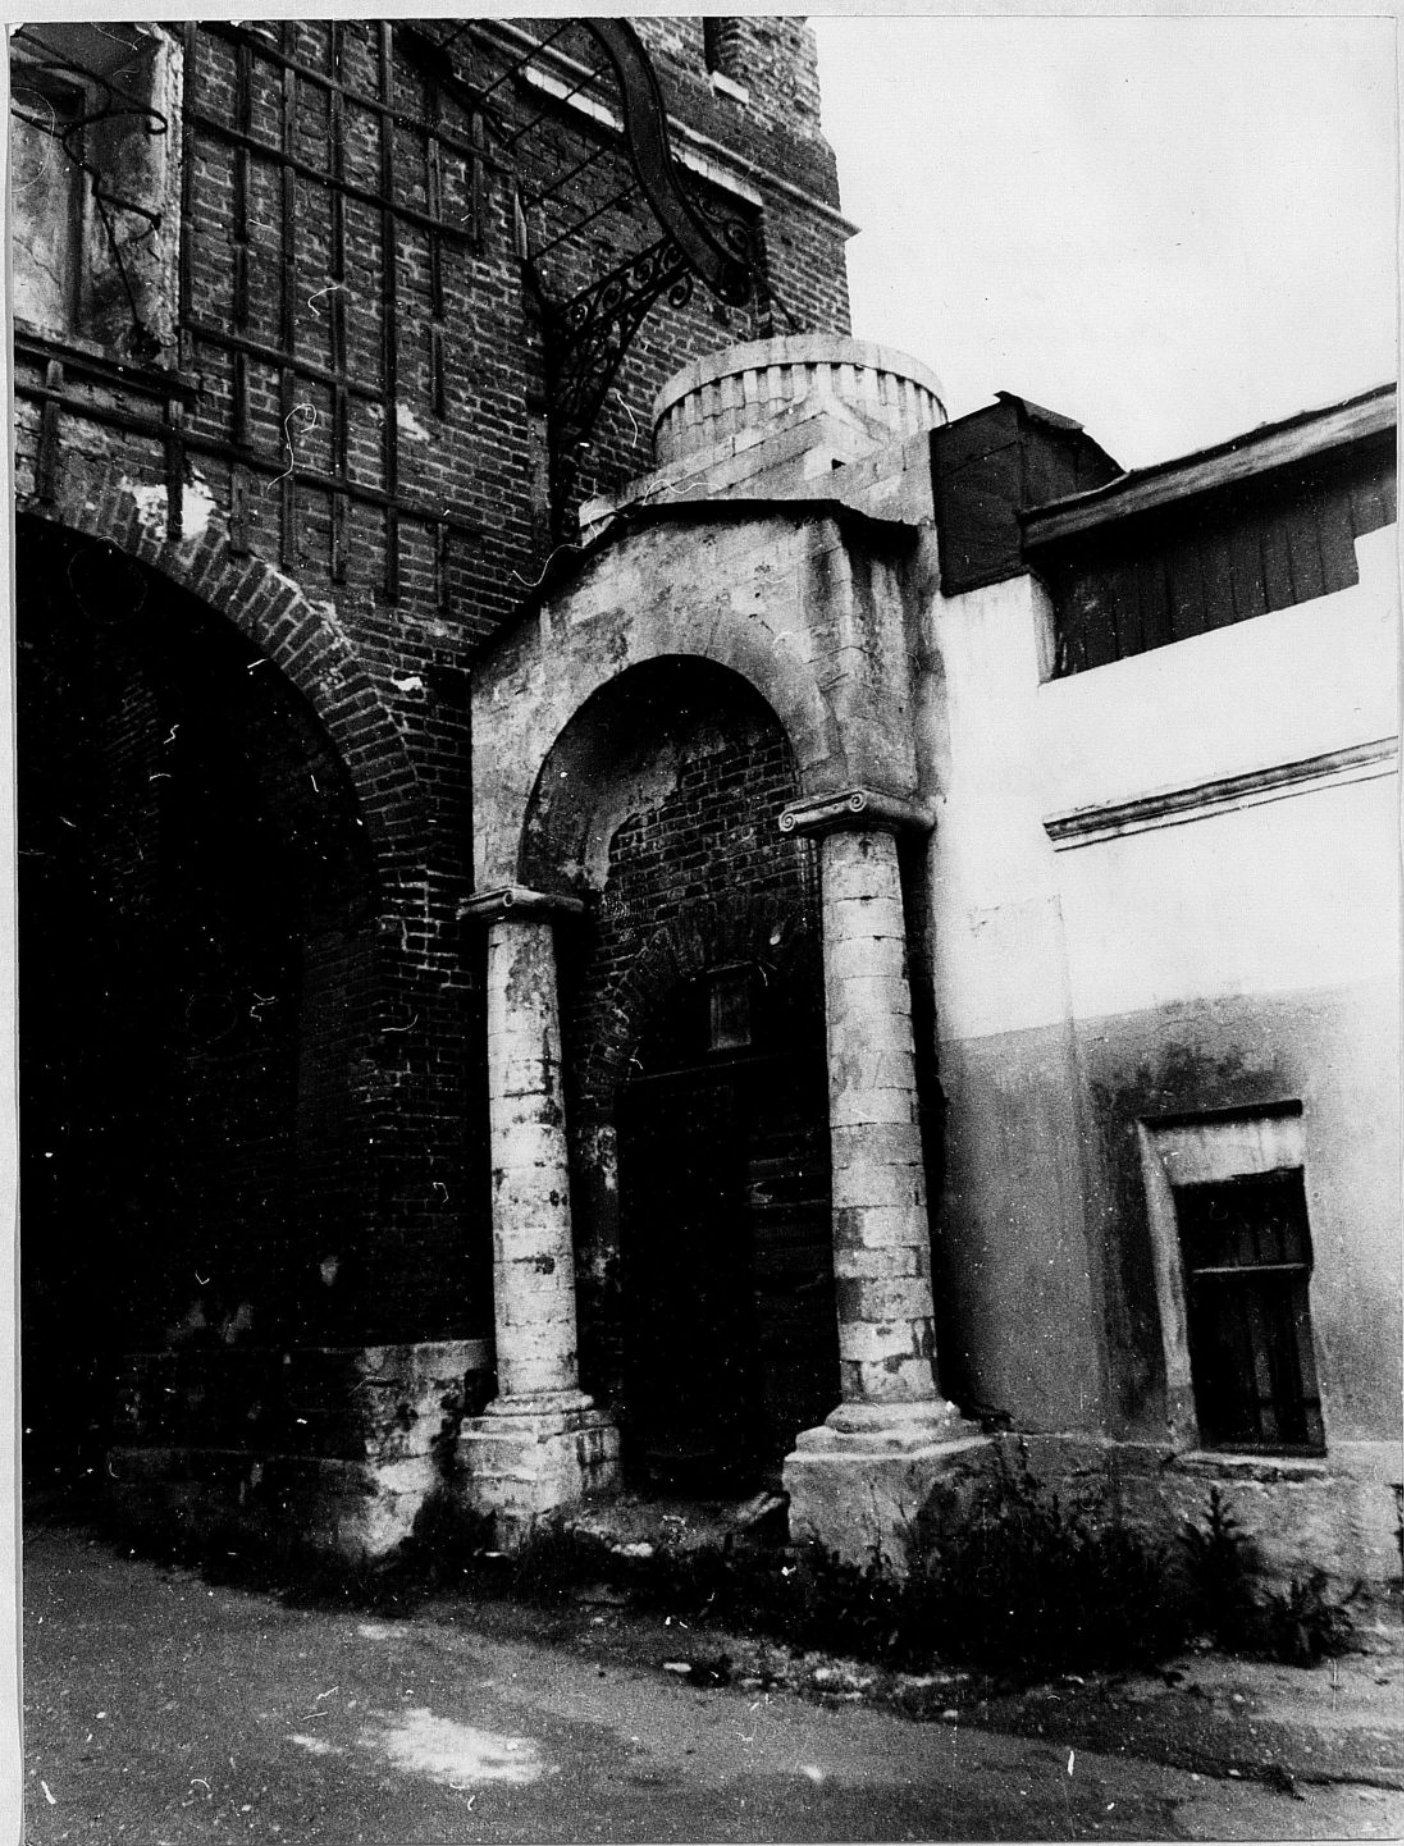
Московская обл
г. Коломна
ул. Лазаревка

Усадьба, 1830-40 гг
Общ. вид с ю-з

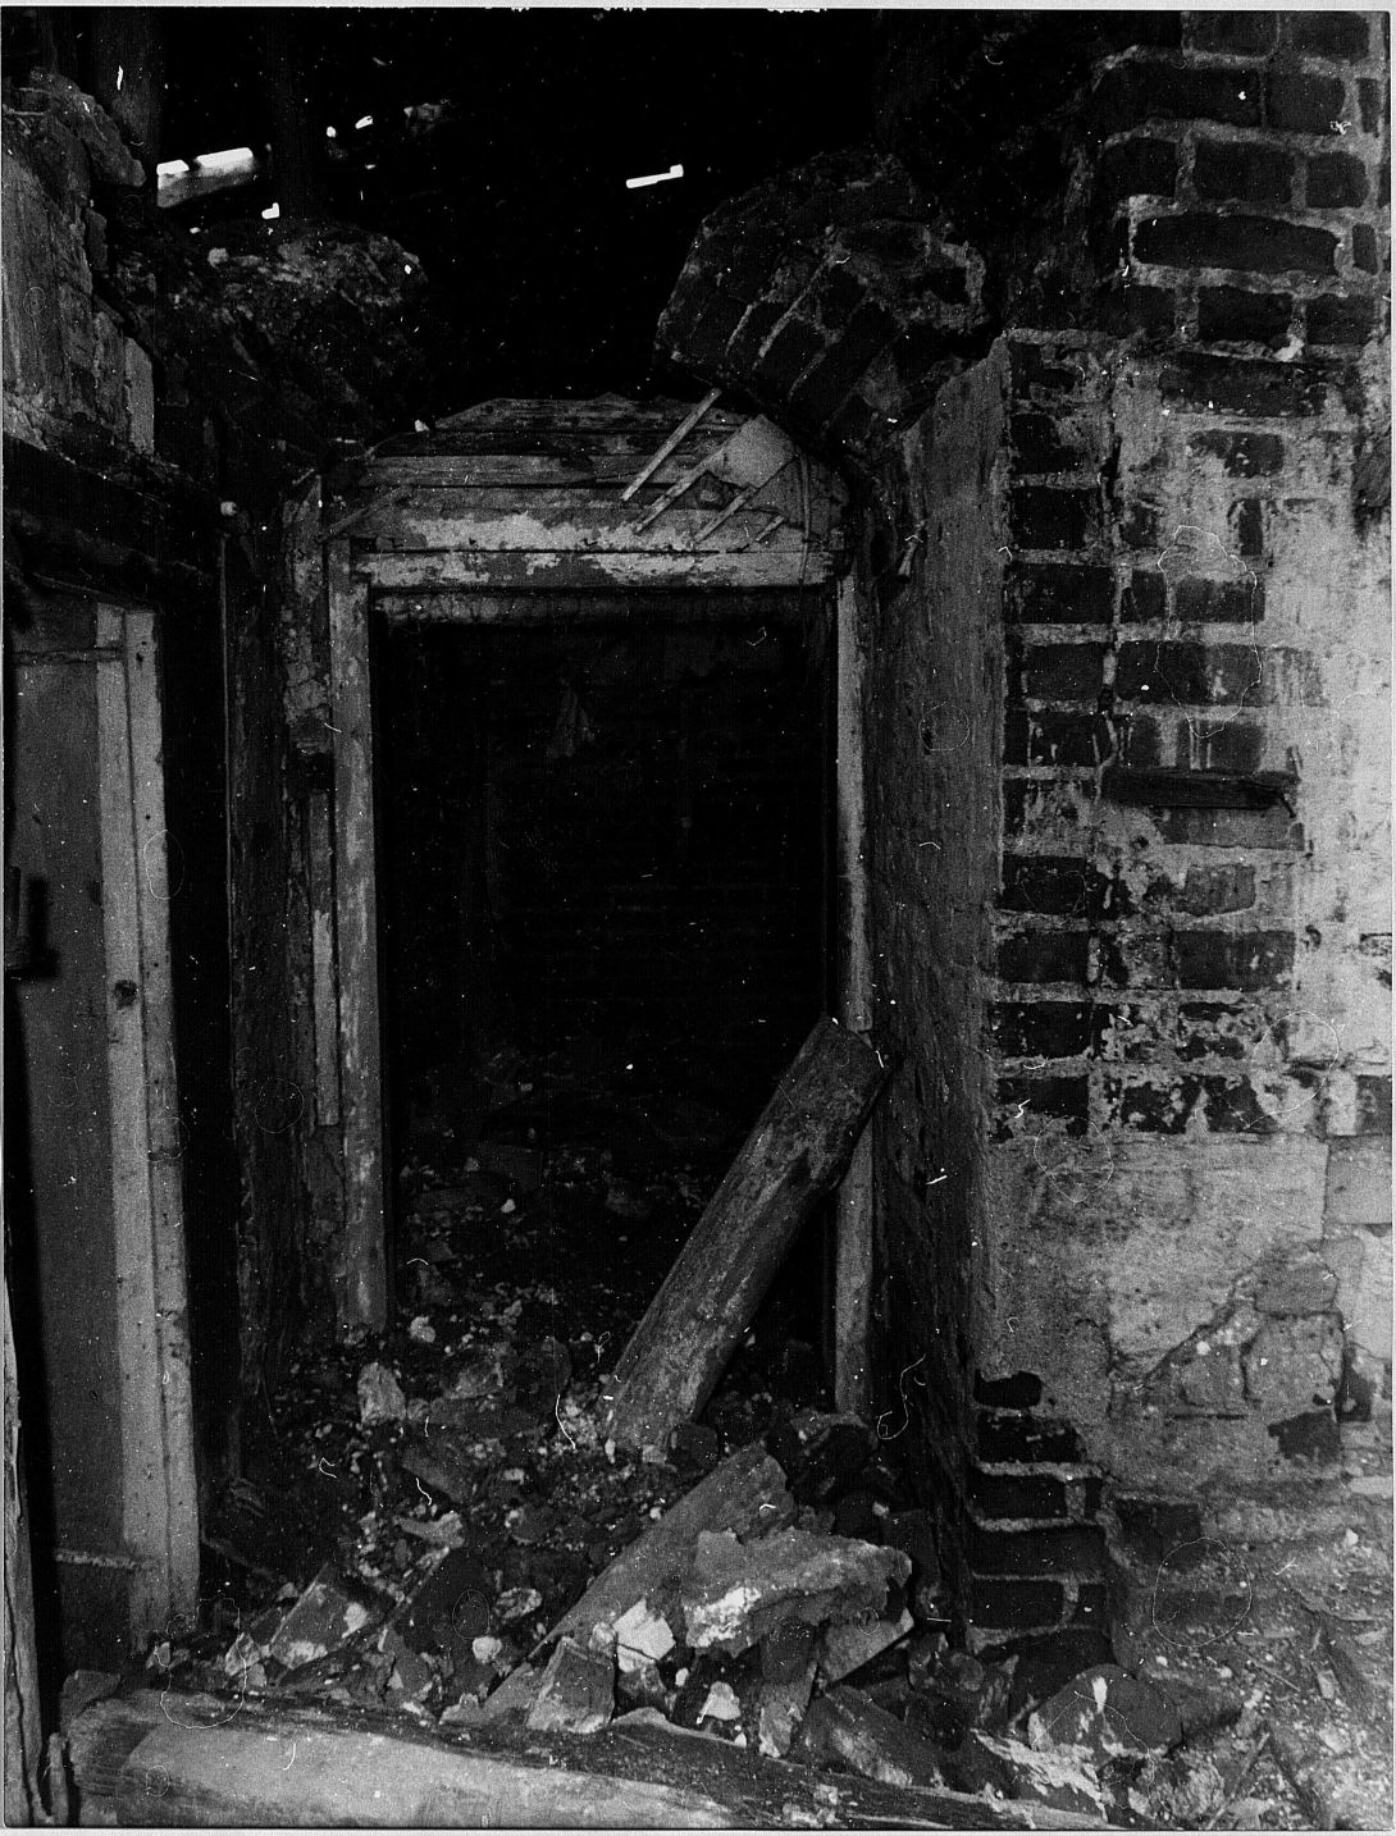
Московская обл.
г. Коломна
Ул. Лазарева

Утрачено завершение часовни; повреждены белокаменные постаменты колонн портика и белокаменная ступенька перед главным входом; главный вход переделан в окно; в интерьере свод в северной части обрушился; штукатурка сильно осыпалась, полы утрачены, почти полностью утрачена живопись на южном фасаде над входом в часовню.

Часовня, 1830-40 гг.
Западный вход

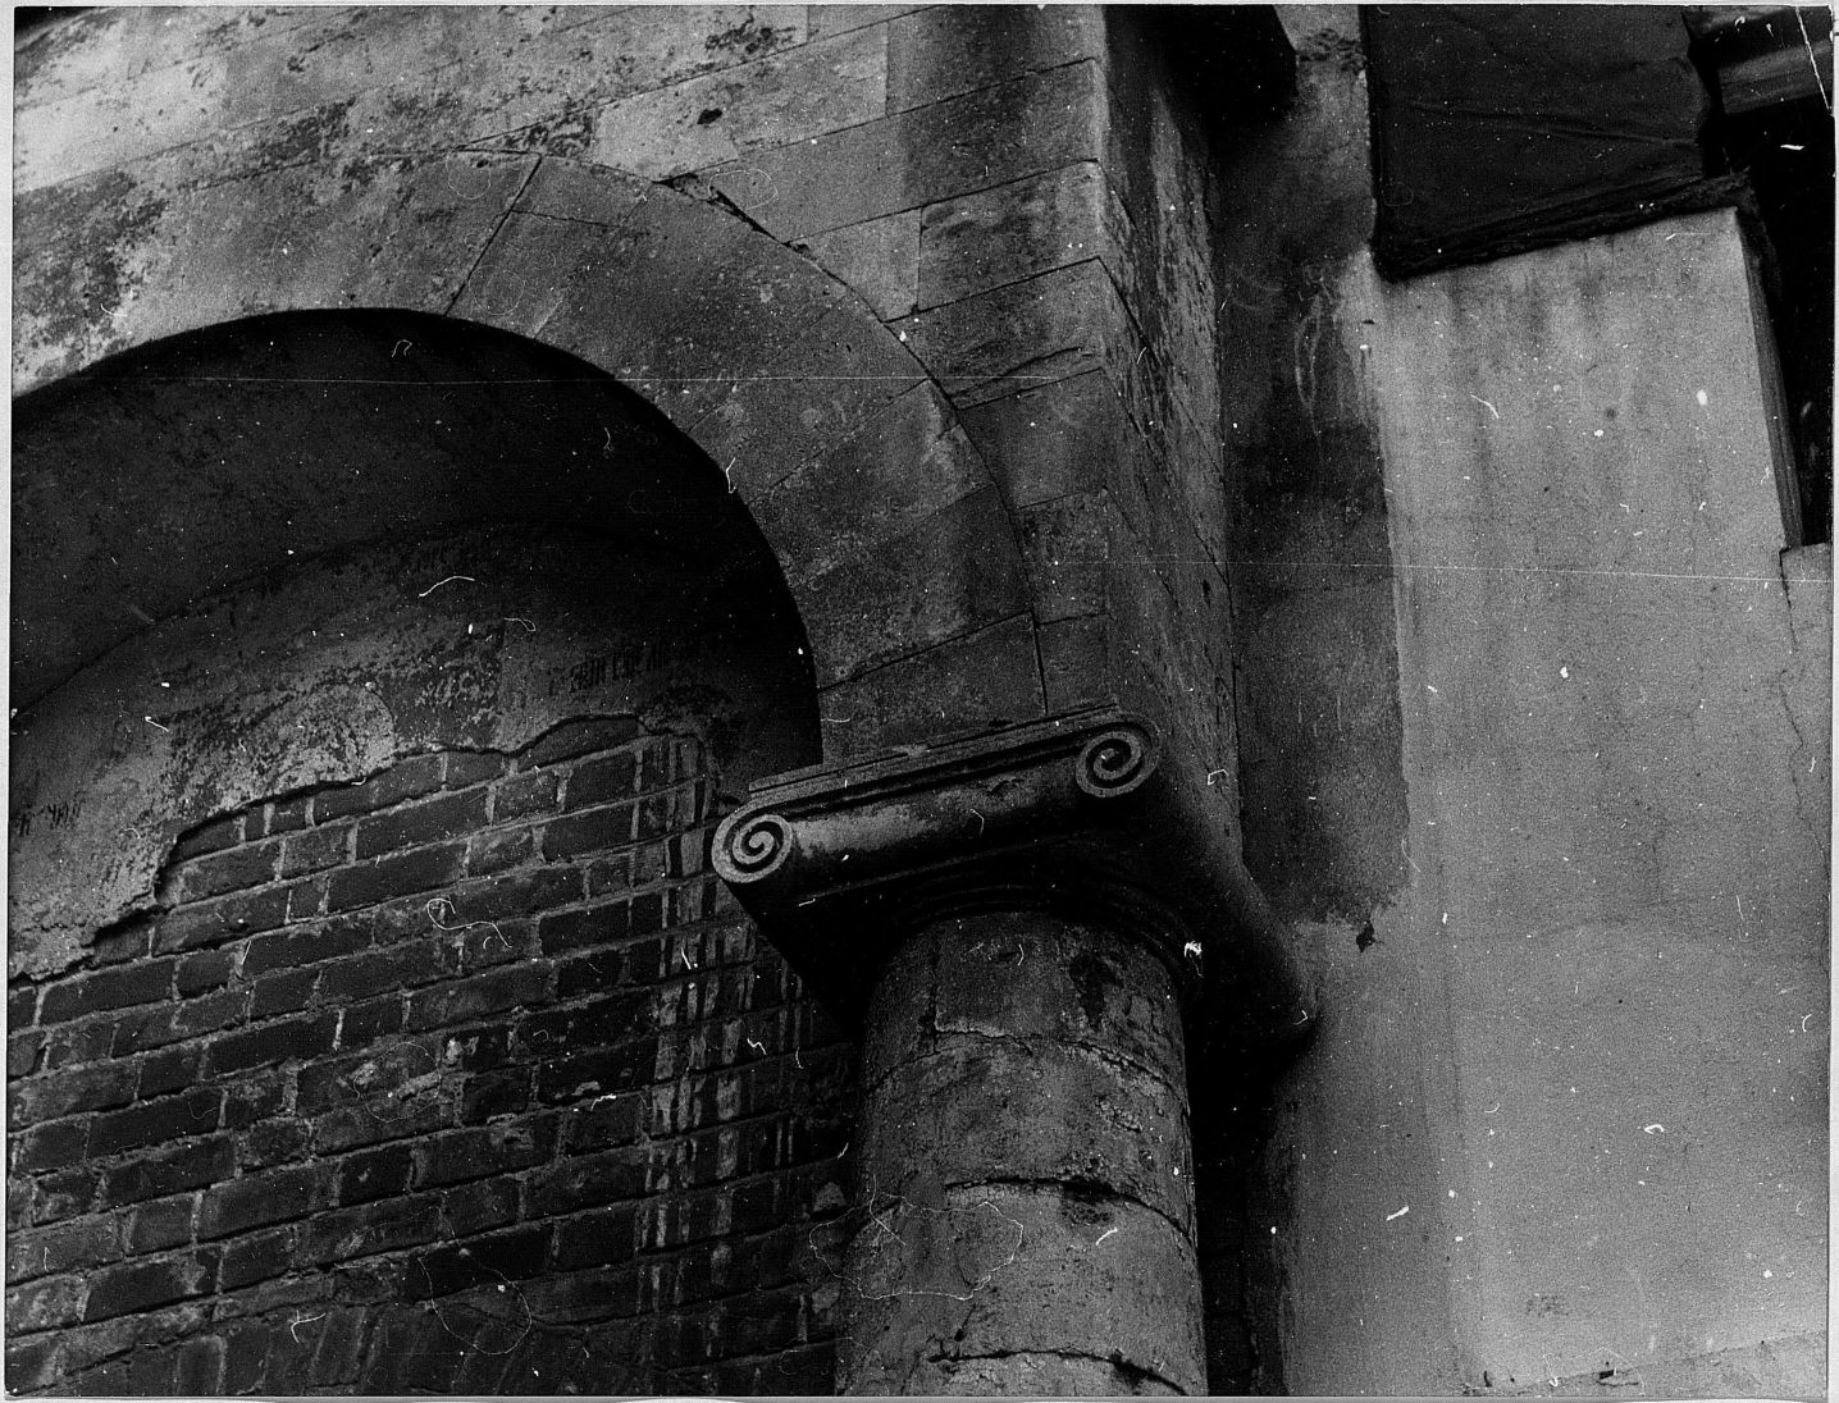
Московская обл.
г. Коломна
д. Лазарева

Живописи в интерьере не было. Снаружи, в тимпане арочной перемычки портика сохранились следы клеевой живописи второй половины XIX в. (?).

Усовия, к. 1830-40^{л.}
Фрагмент верхней части портика

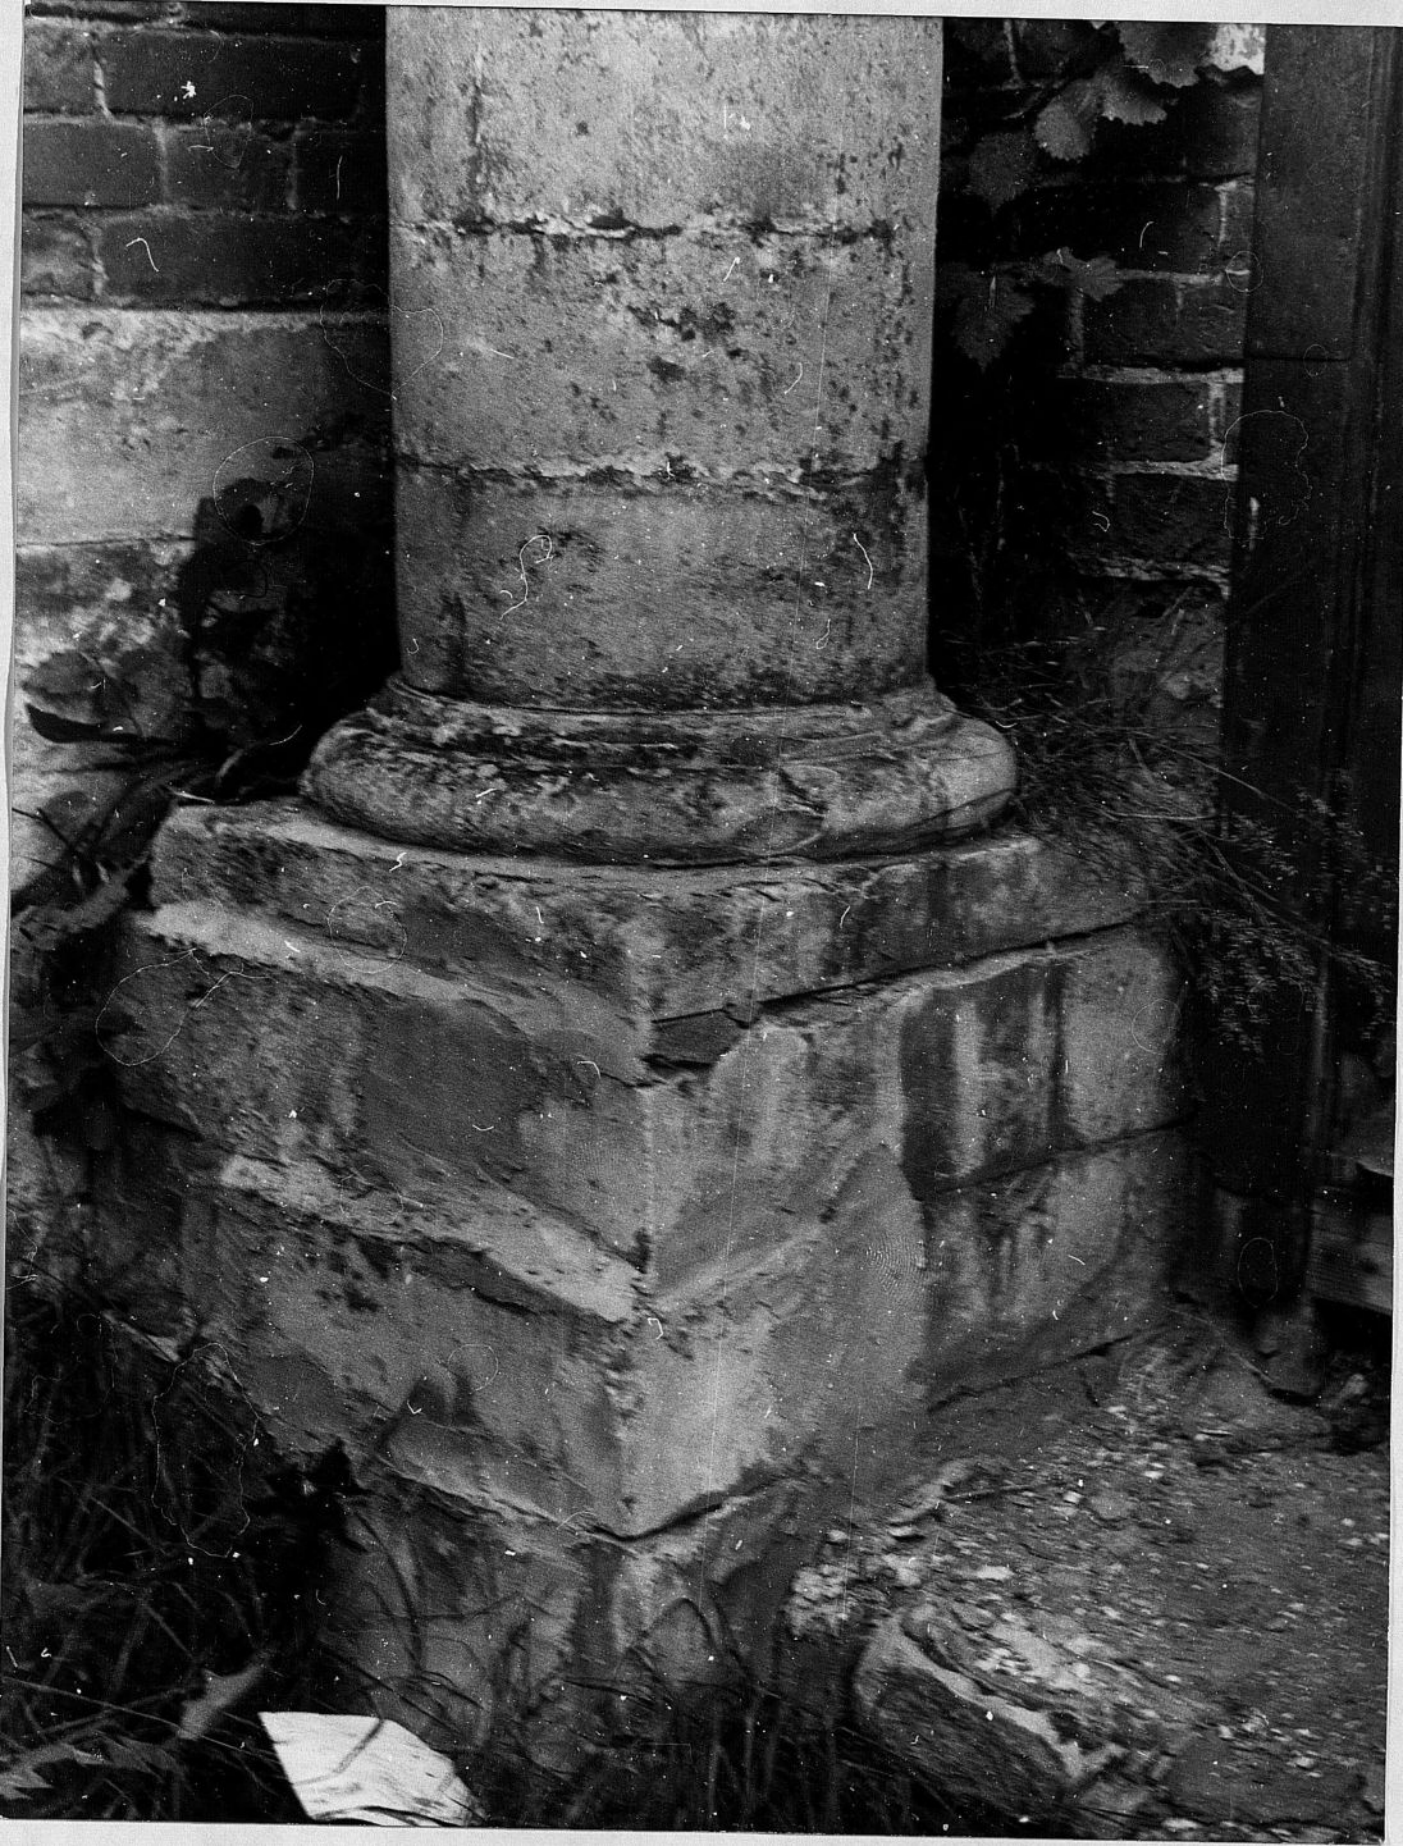
Московская обл.
г. Коломна
ул. Лазарева

Сасовия, 1830-40 гг.
База колонной пертика

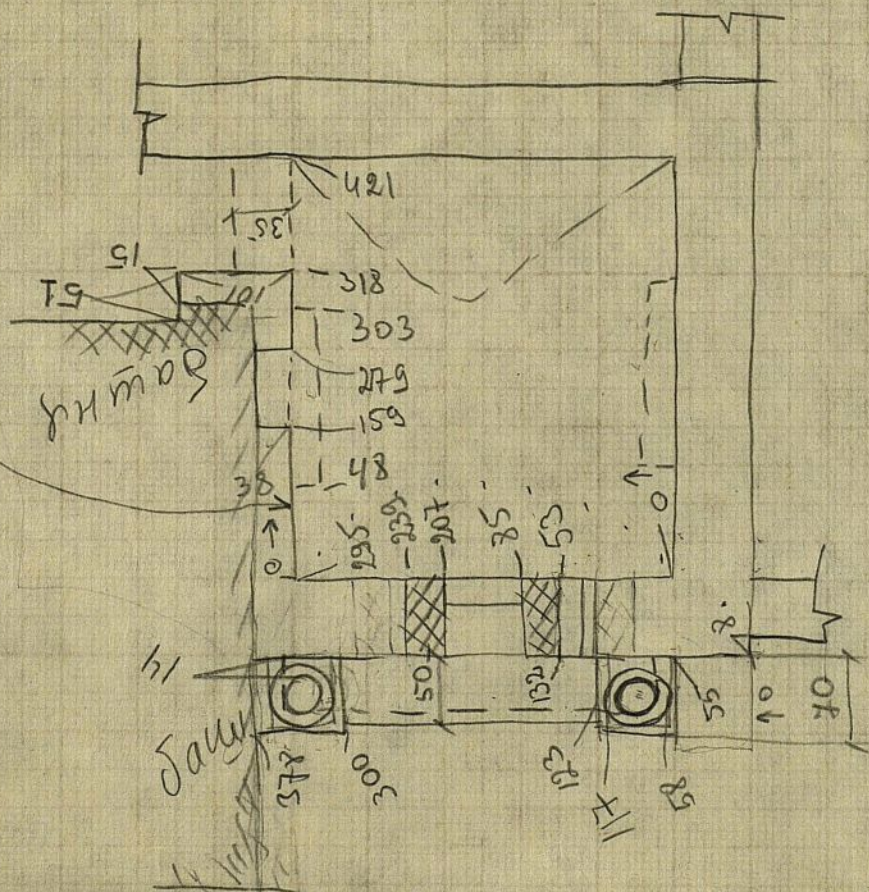
г. Коломна, ул. Лазарева

Свод частично
рухнул
высота, 1 ст. подрука
шв. р-р

24 x 11 (1115) x 6,5 (715)

весь портал и 5/к
с фронтальной

барабан 5/к
ступенька

Остатки
клев.
печ. и
в темноте
фронтальная
стенка?
