# ПАМЯТНИКИ ИСТОРИИ И КУЛЬТУРЫ СССР (недвижимые)

## П А С П О Р Т

Монастырь Троицкий Ново-Голутвин. Церковь Сергия

кон. ХУП – нач. ХУШ вв., 1823 год

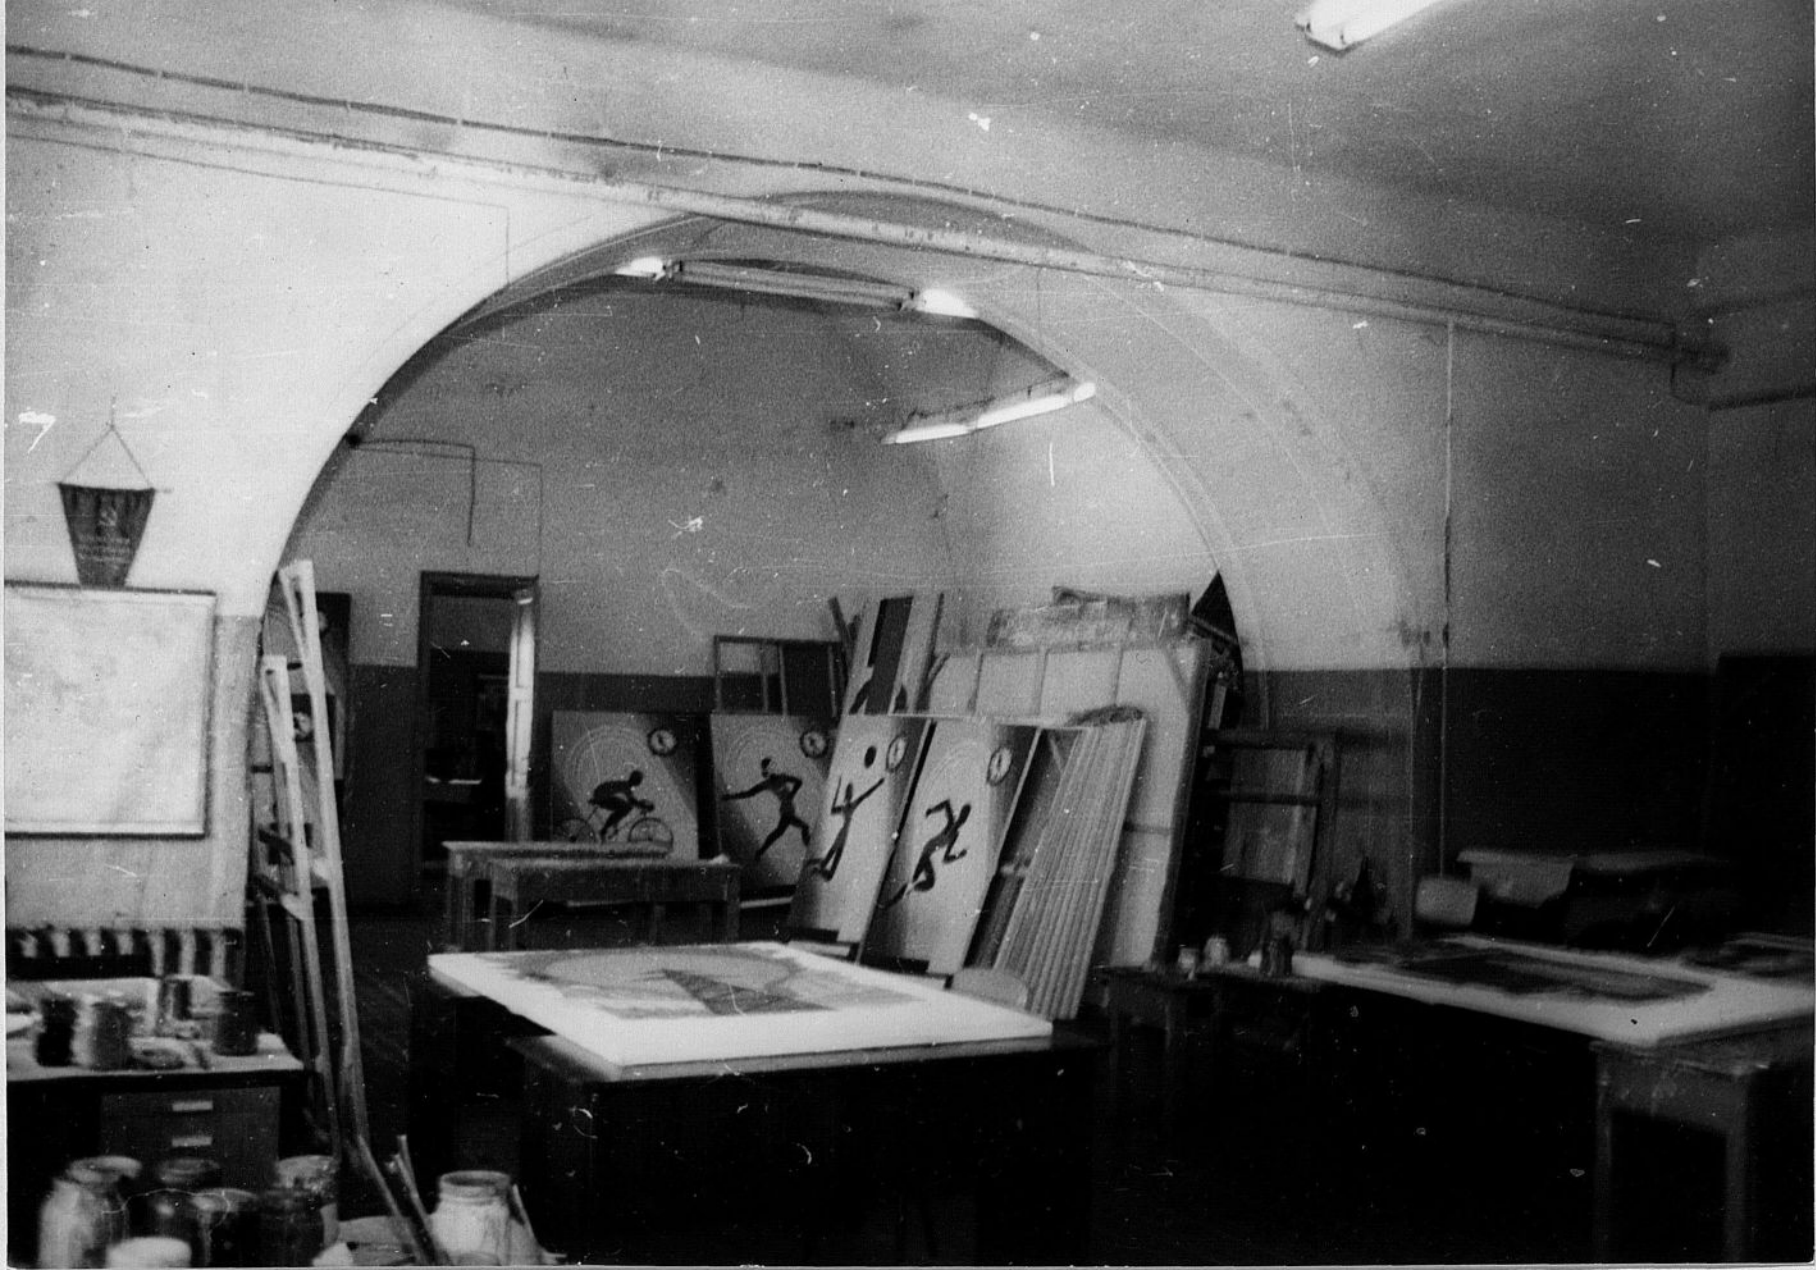
Внутреннее помещение бесстолпной церкви очень мало. Отделка интерьера почти не сохранилась. Роспись храма и трапезной забелена кроме маленького фрагмента на западной стене храма с изображением "Святого Митродания, епископа воронежского". Судя по этому фрагменту, выполненному масляными красками в коричневатой колористической гамме, роспись интерьеров была выполнена в академической манере во второй половине XIX века. Стены в интерьере окрашены масляной краской, потолки и своды побелены. На арке между храмом и трапезной сохранились штукатурные рамки. Полы доски.

Московская обл.  
г. Коломна  
ул. Лазарева  
д. № Троицкий Ново-Поселки  
из в. Сергия 1823, с трапезной к. XVII - и XVIII вв.  
Интерьер. Вид из трапезной в храм.

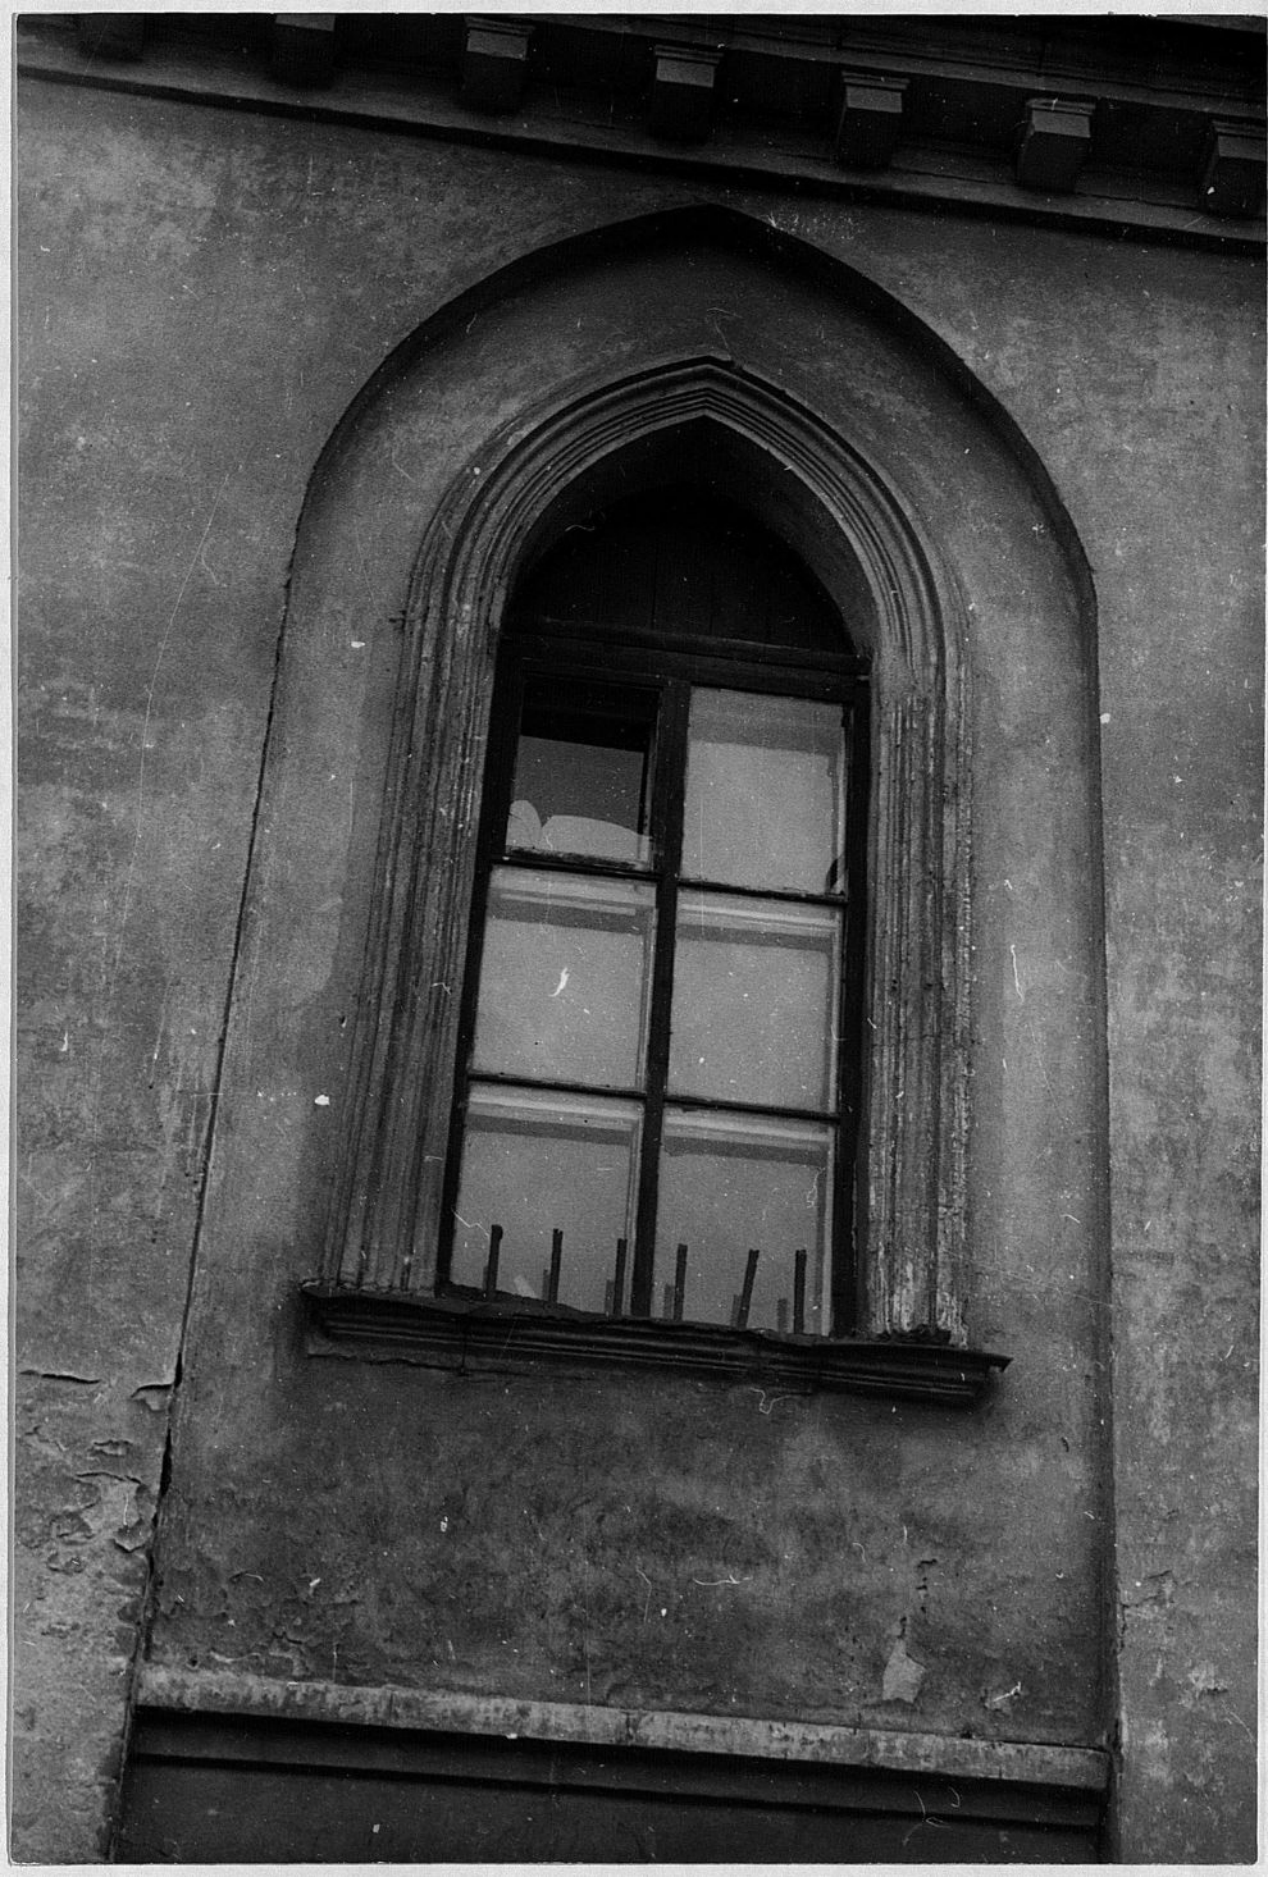
Декор апсид отличается лишь тем, что окна имеют прямоугольную форму, над ними помещены стрельчатые ниши. Окна трапезной ампирического характера — прямоугольные с белокаменными подоконниками. Декор ограничивается междуэтажным и венчающим карнизом. Стены всего здания покрыты поздней штукатуркой, на окнах сделаны штукатурные наличники, что обедняет художественный облик памятника, скрывая декоративный прием сочетания краснокирпичных стен с богатым белокаменным декором.

Окно на ав. фасаде храма.

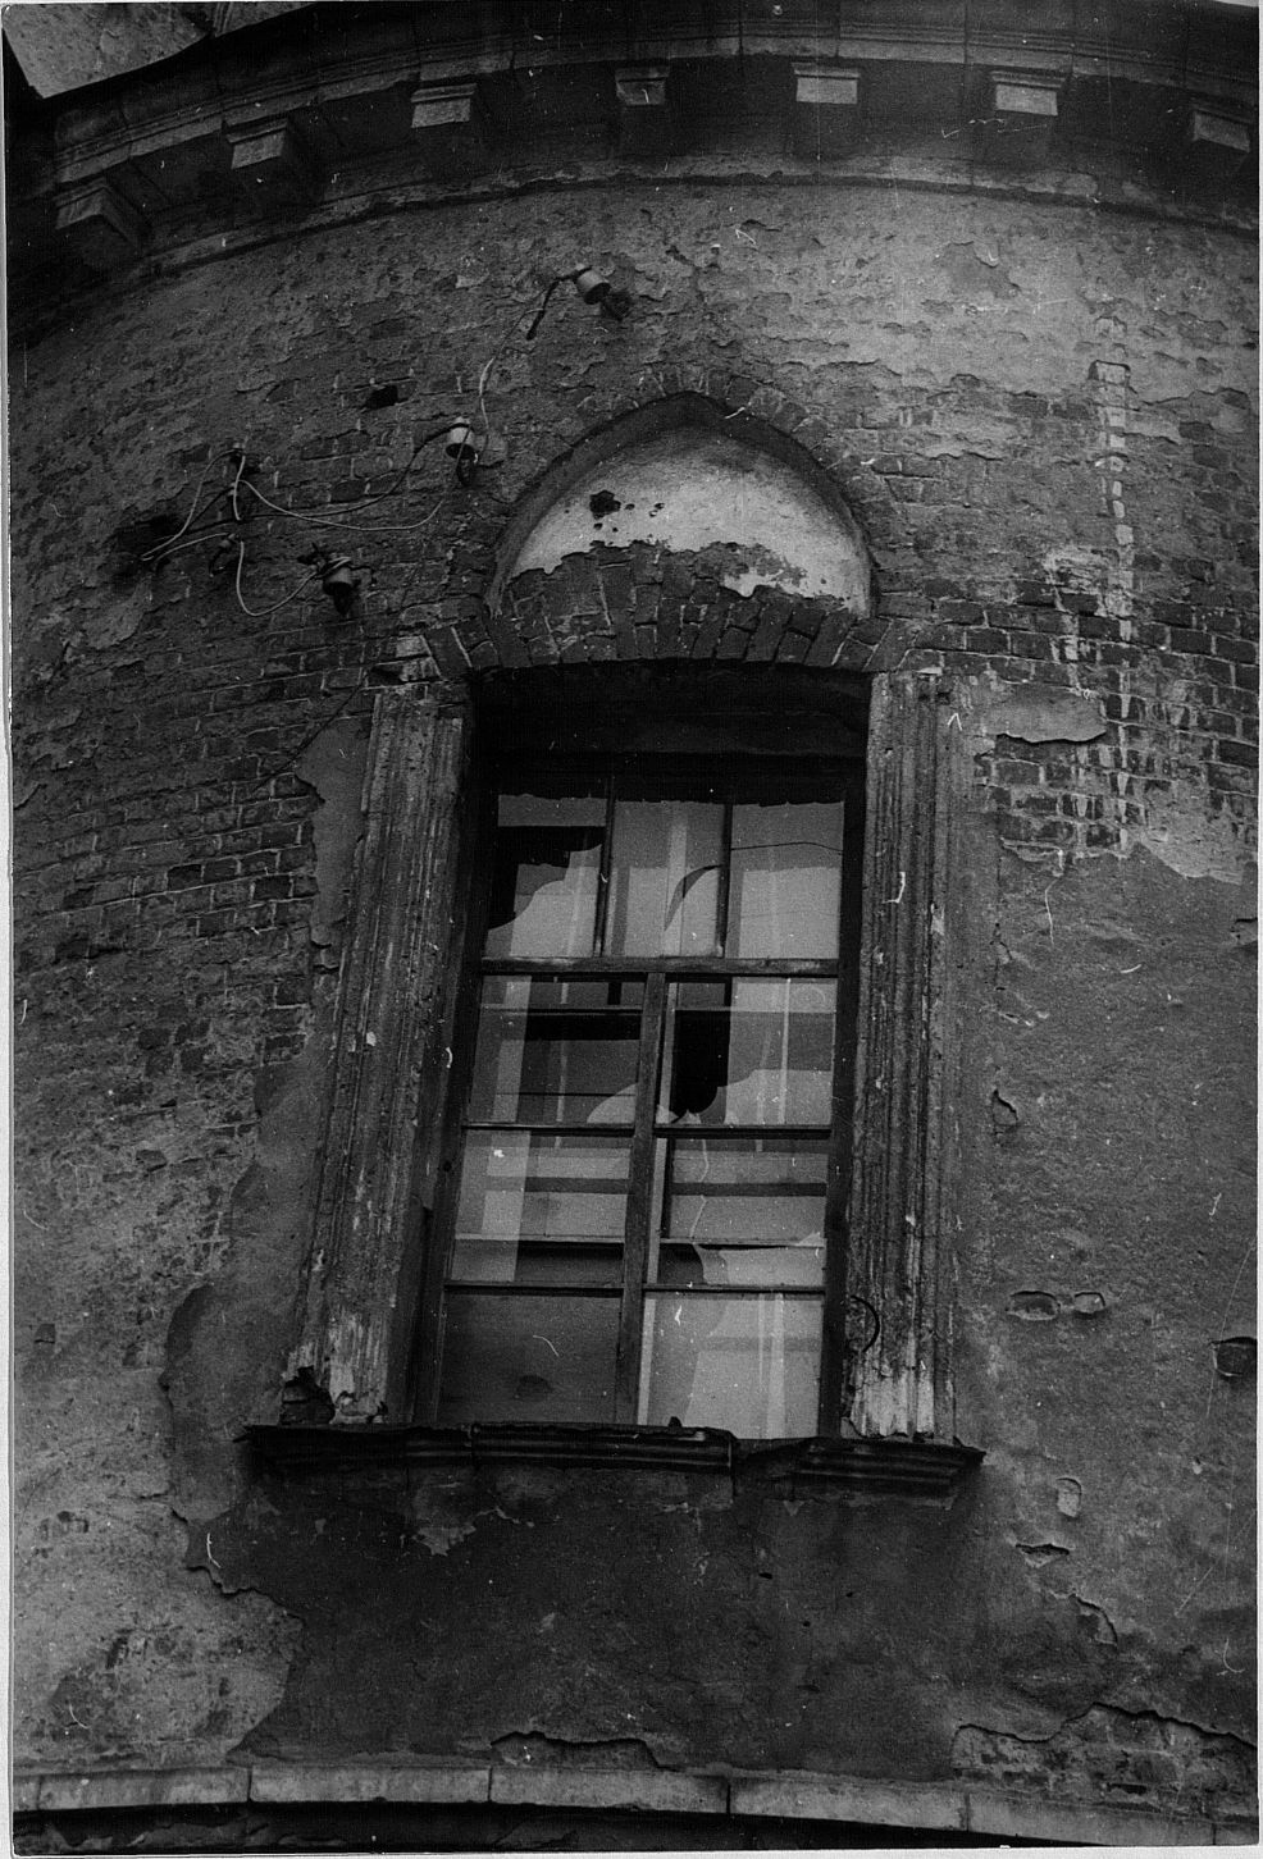
Одно аписки храма.

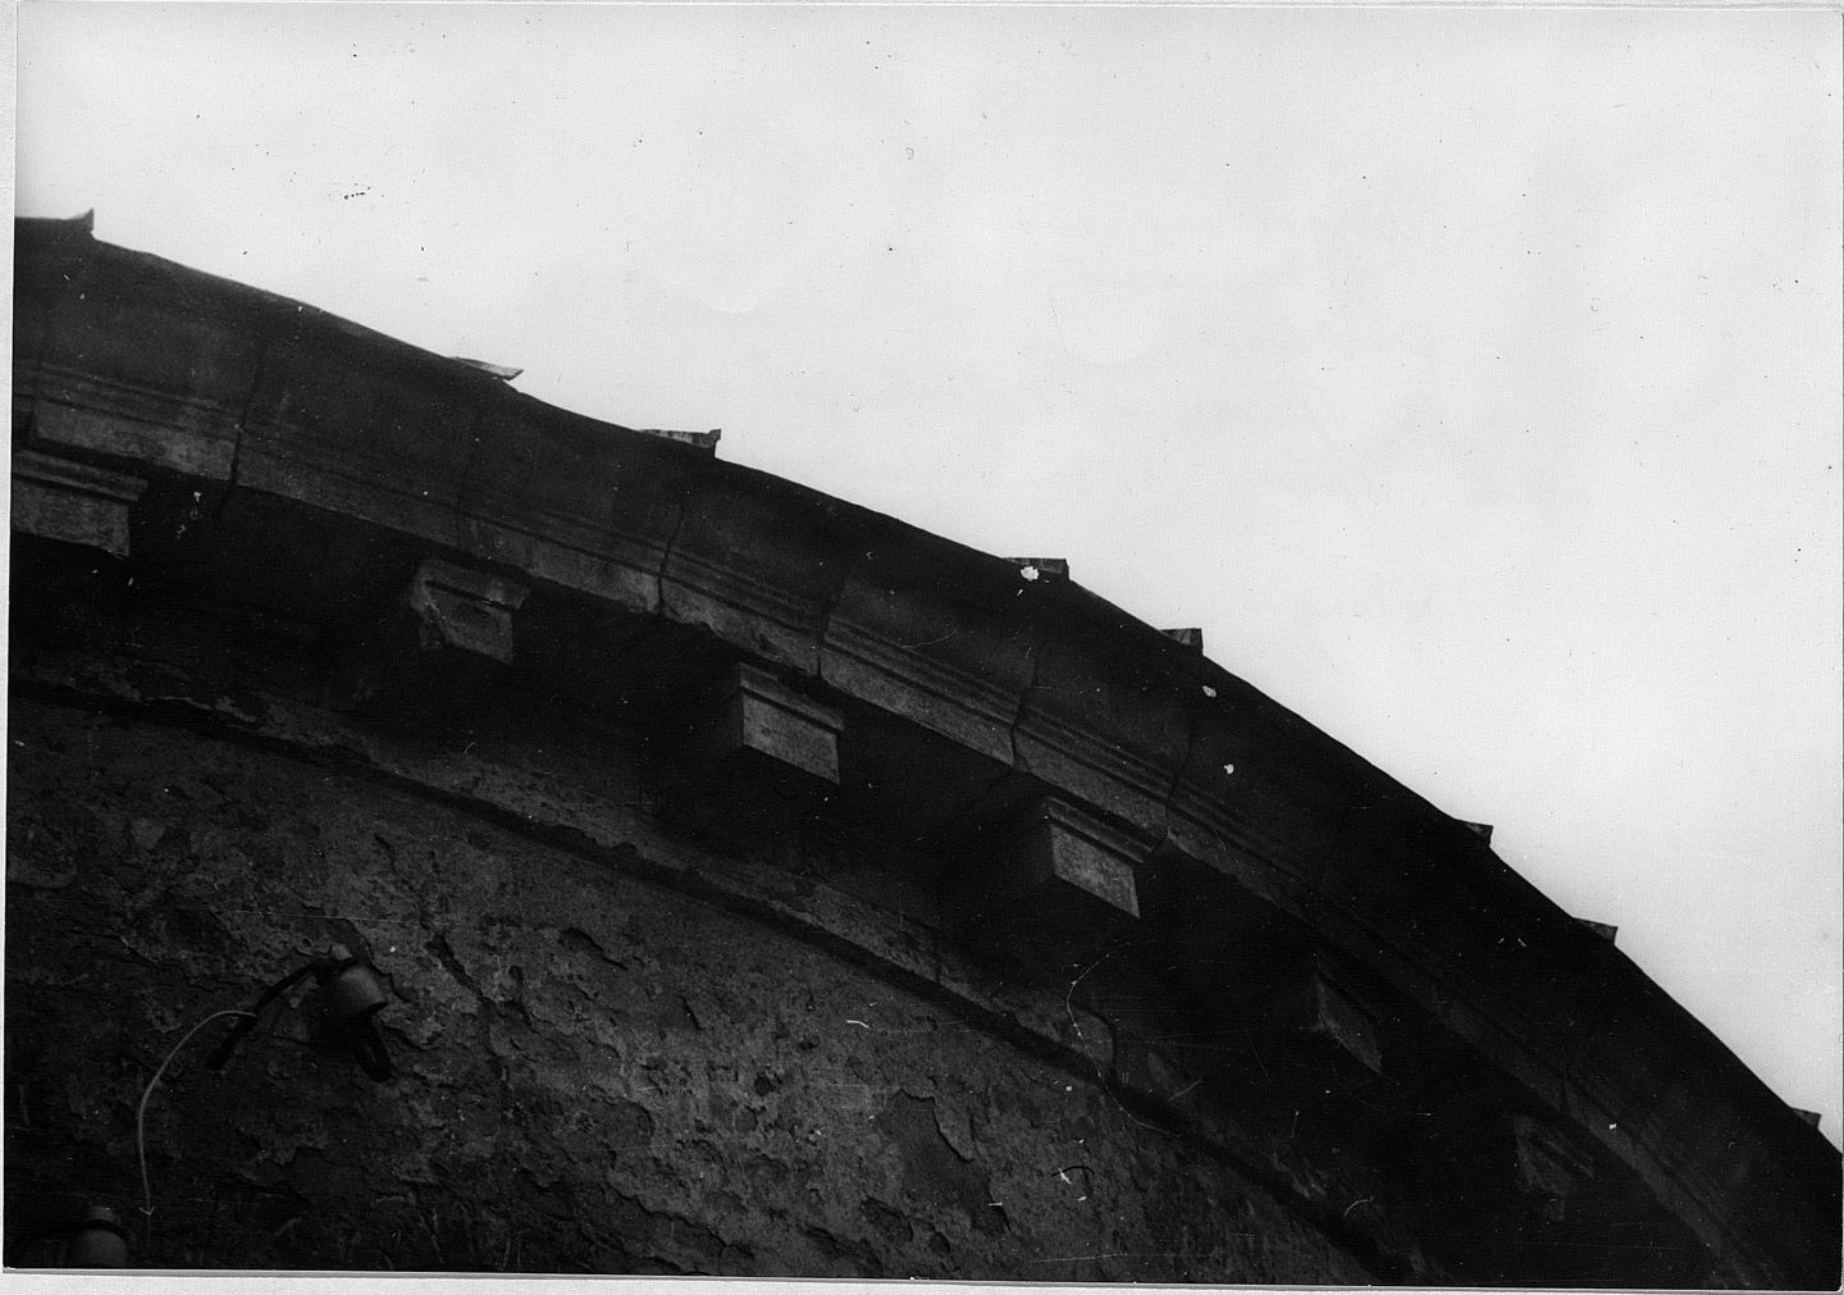
В организации фасадов храма использовано характерное для классицизма ордерное членение стен и готические стрельчатые формы окон и некоторых элементов декора. Одинаково организованные фасады храма симметричны относительно средней оси, подчеркнутой в верхнем ярусе средней пилястрой. Каждый ярус прорезан двумя сидящими по осям стрельчатыми окнами. В двух нижних ярусах окна взяты в общие вертикальные стрельчатые ниши. Ложные окна третьего яруса также помещены в стрельчатые ниши, между окнами и на углах объема применены пилястры с белокаменными стилизованными капителями. На кровле, над пилястрами помещены пирамидальные белокаменные пинакли — по три на каждом фасаде. Вертикальные членения образованы белокаменным пояском в нишах между первым и вторым ярусом, пышным белокаменным карнизом красивого профиля с модульонами, переходящим на фасады апсиды, придела, трапезной и корпуса. Венчающий антаблемент состоит из белокаменного карниза хорошей профилировкой и гладкого фриза.

Белокач. выгалинный карниз.

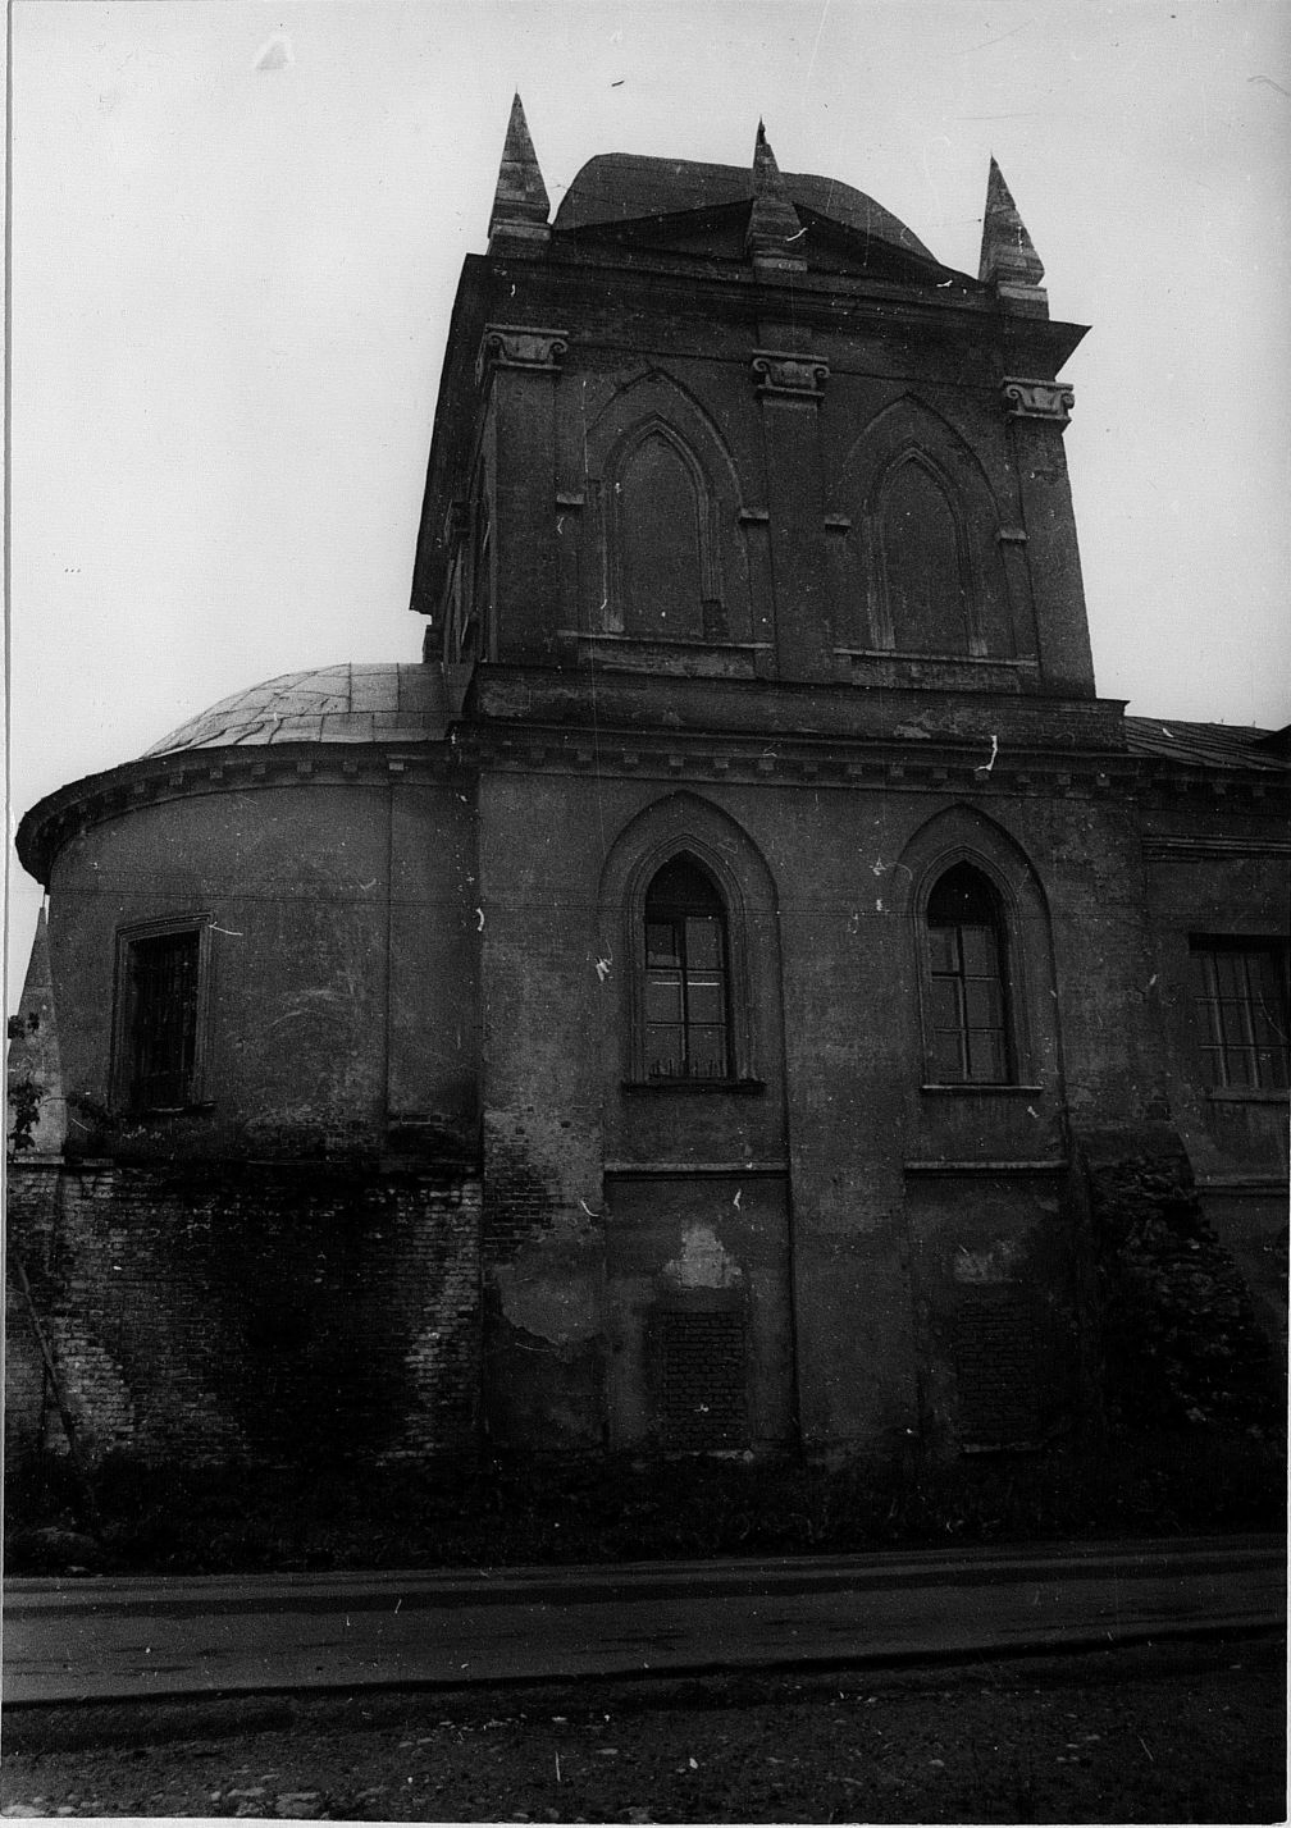
Вид с С.

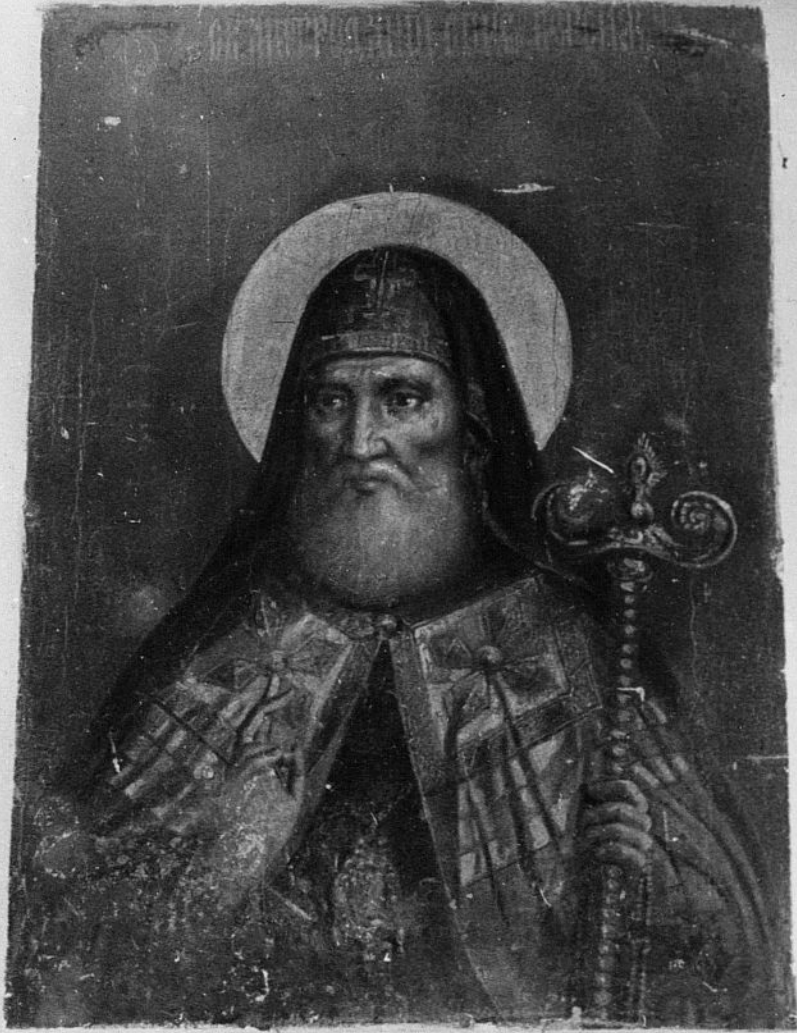
Интерьер храма. Трапез. росписи на зап. стене.

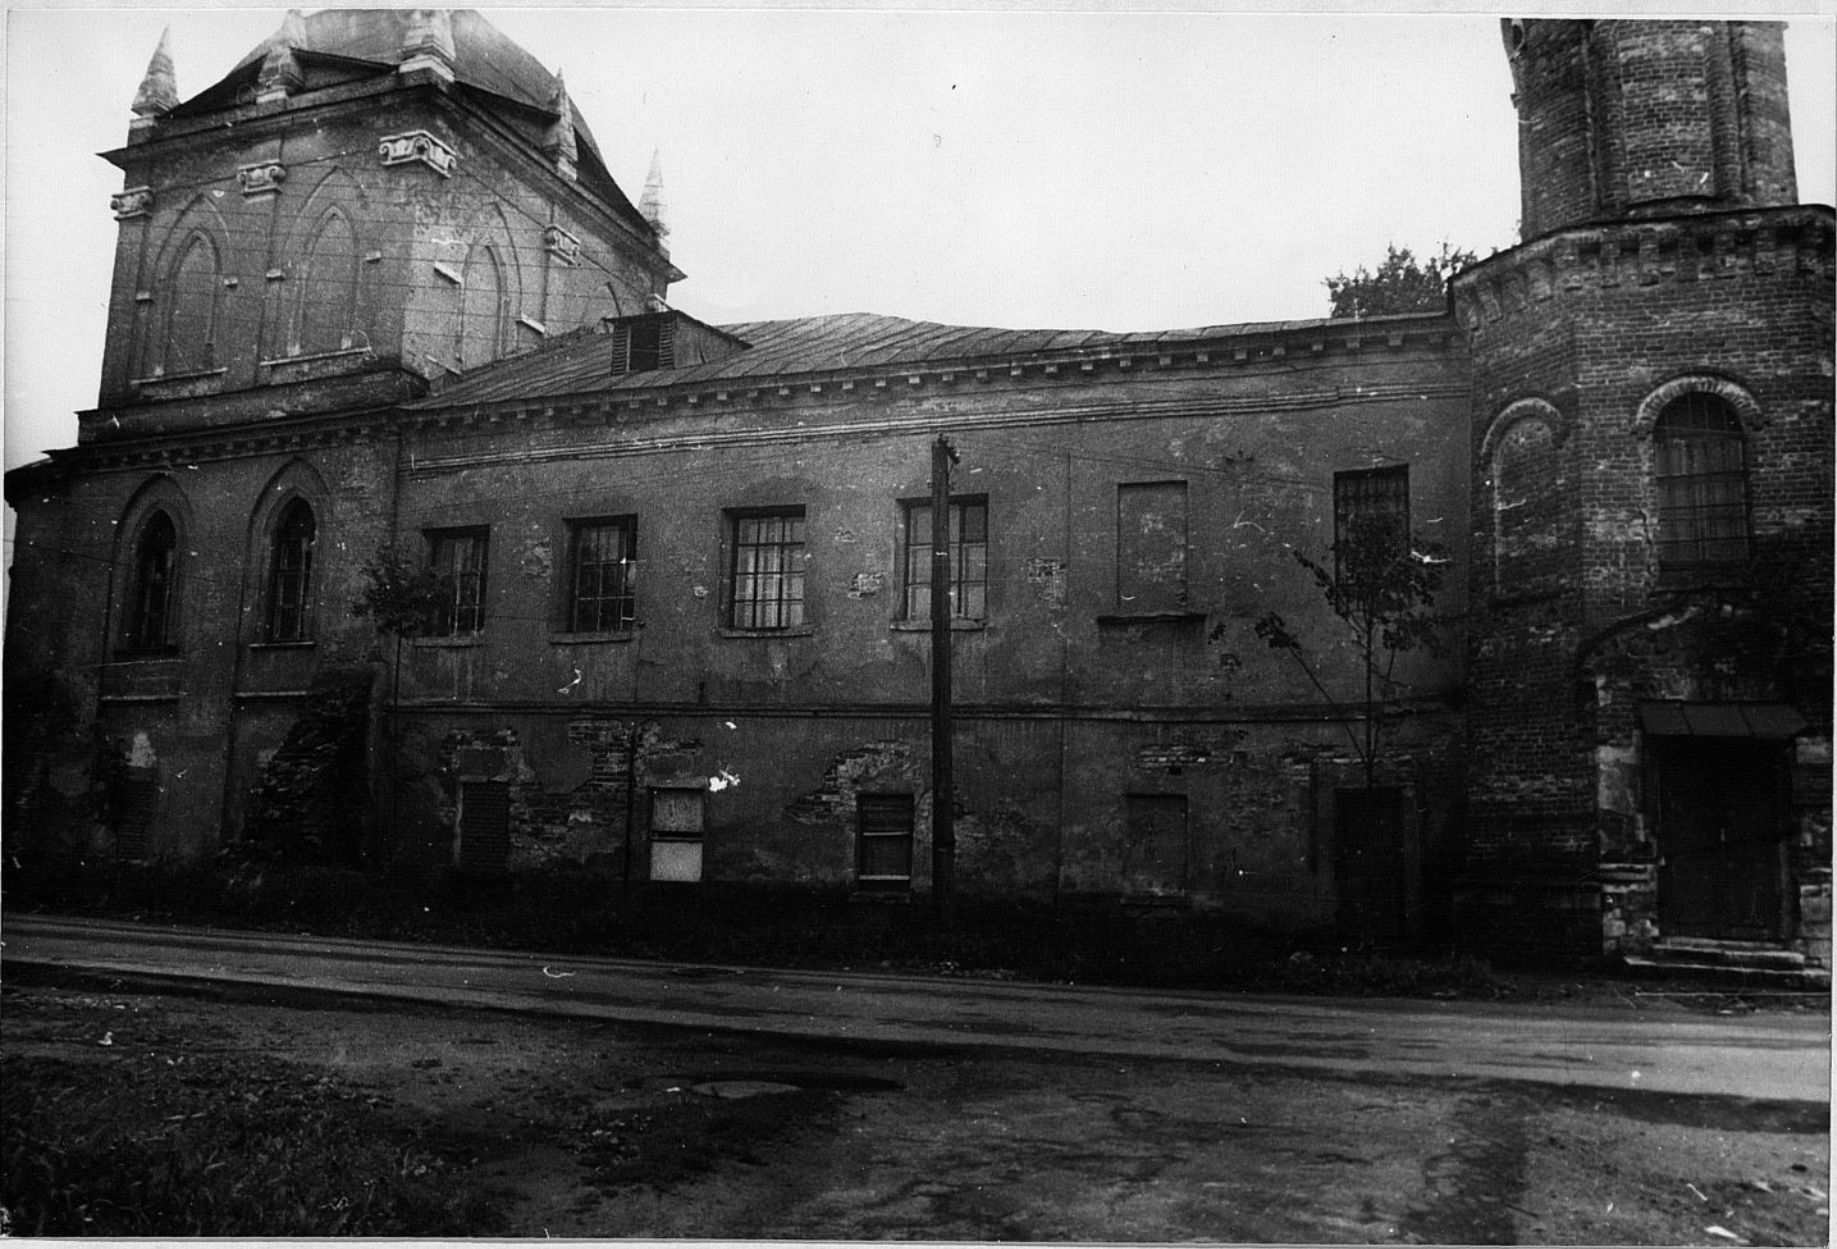
Мокновская обл.  
г. Коломна  
ул. Лазарева  
и р. Троицкий Ново-Волынец  
и в Сергие 1823г. с трапезной к. XVII - и XVIII вв  
Вид с С.

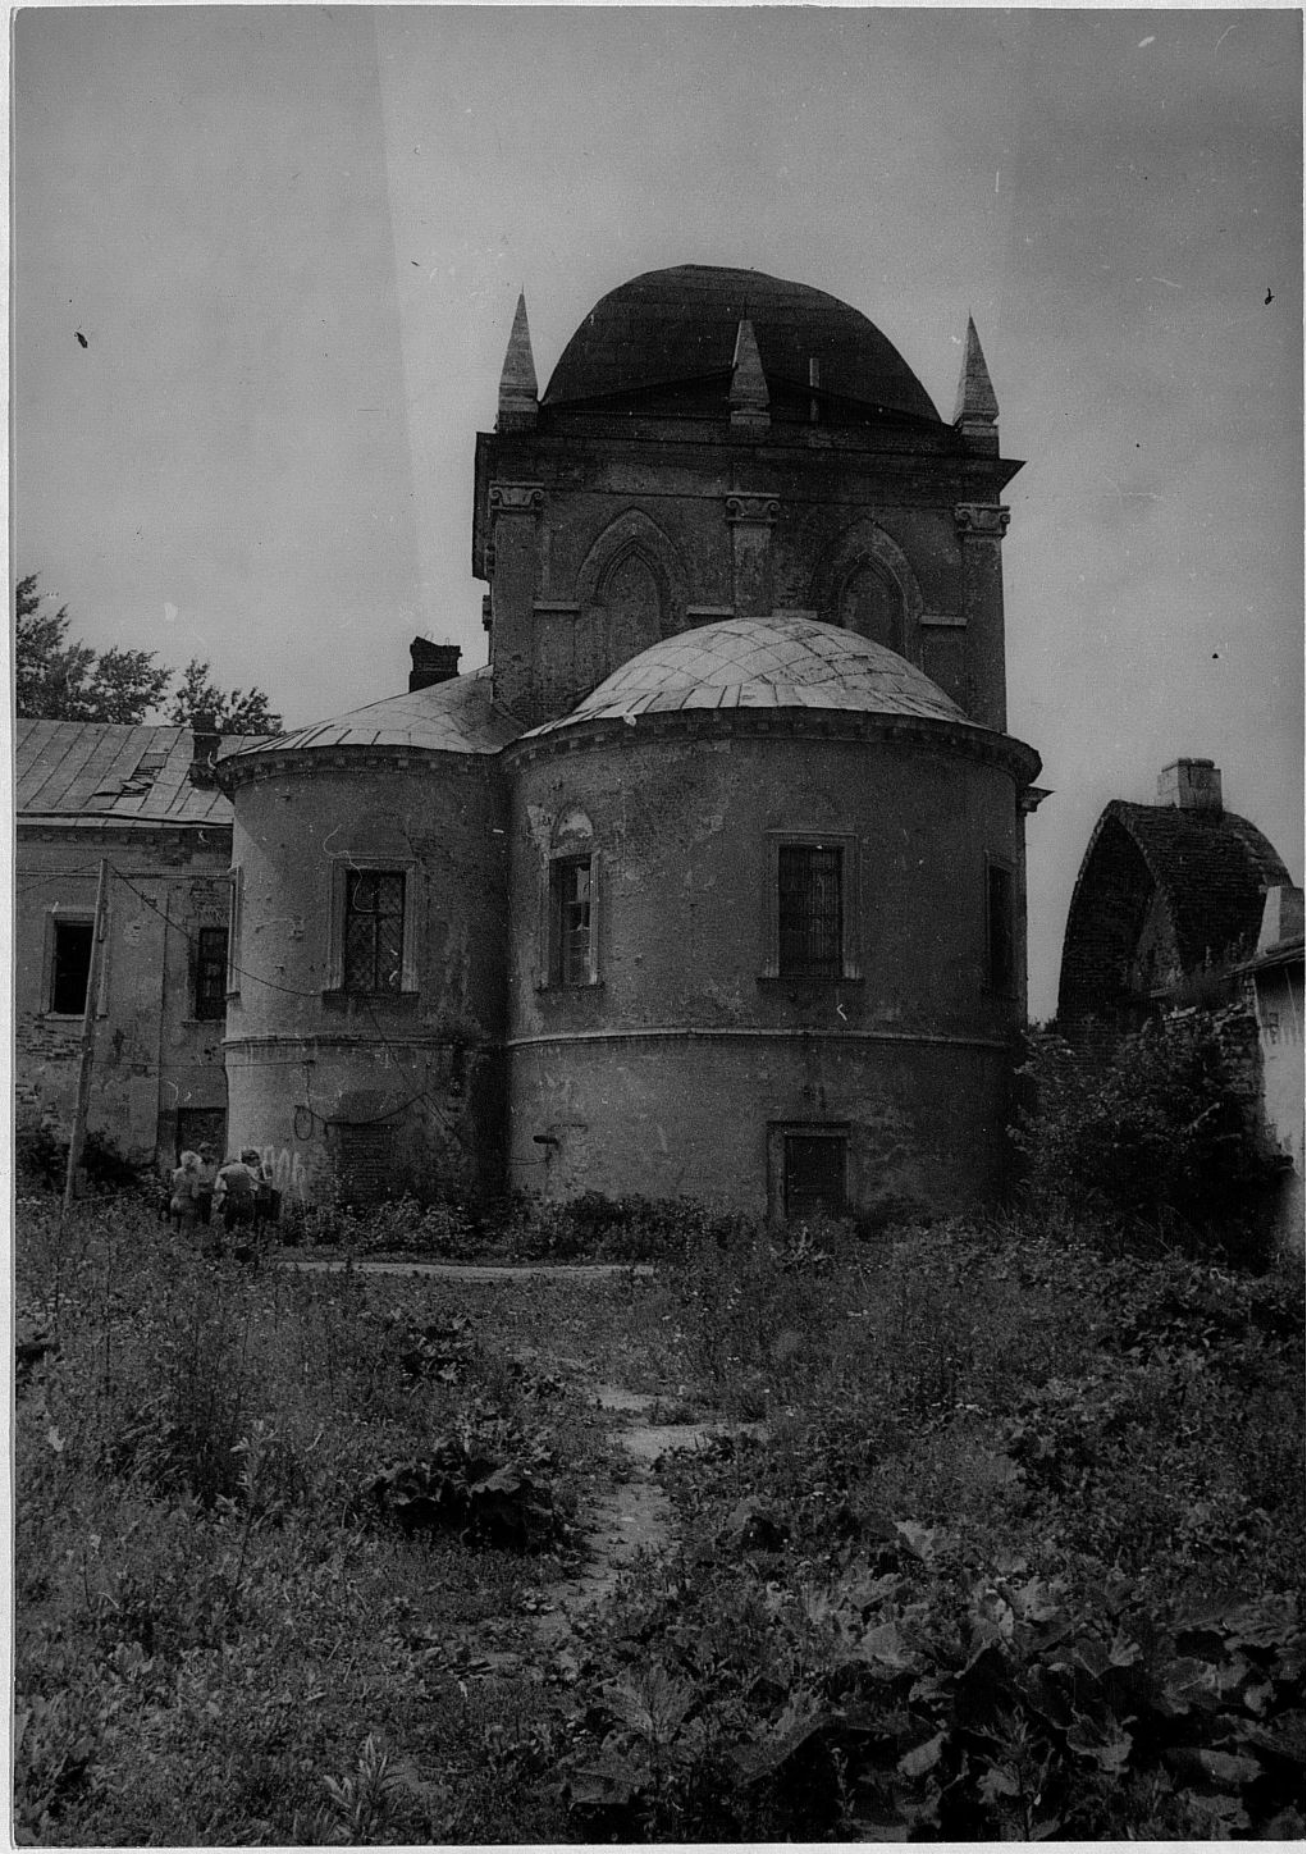
Московская обл.  
г. Коломна  
ул. Лазарева  
д. Троицкий Ново-Толуцкий  
Уво Сервис 1823, с трапецией к XVIII и XVIII вв.  
Вид с В,

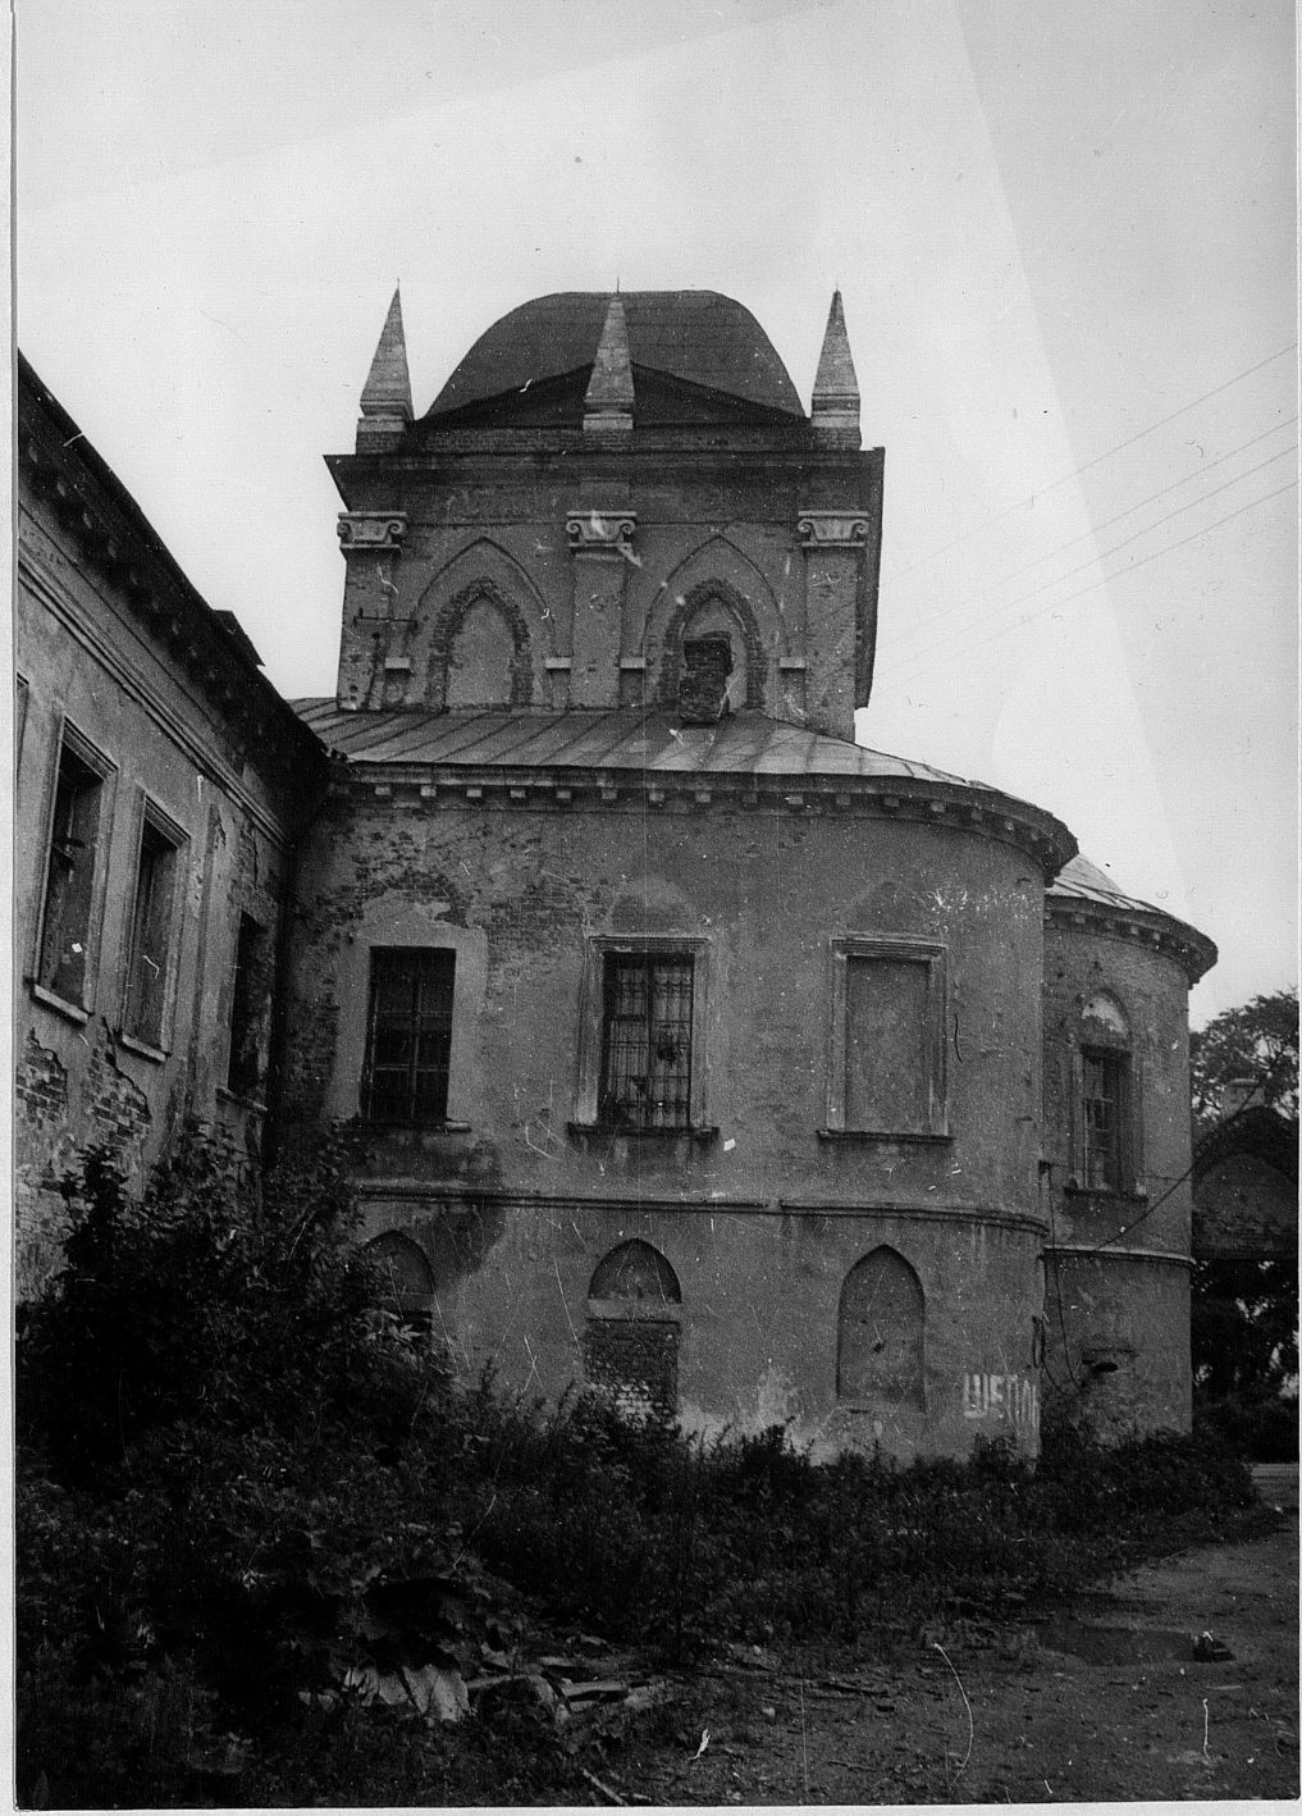
Московская обл.  
г. Коломна.  
ул. Лазаревя  
М-рь Троицкий Ново-Волыкович  
из в. Сергия 1823г.  
с трапезной к XVII - и XVIII вв.  
Вид с юга
